RAPPORT

UPPDRAGSNUMMER 1832403

ÖVERSVÄMNINGSUTREDNING PINGLA STRÖM

2018-05-14

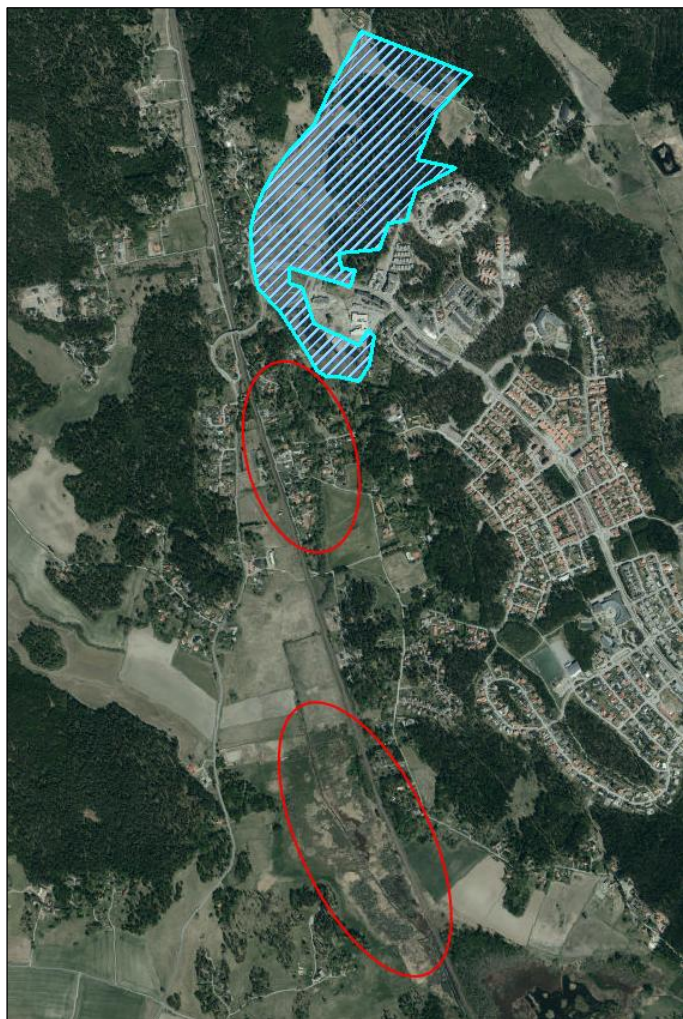
Figur 2. Det streckade blå området visar planområdet för det nya exploateringsområdet Alsike Nord Etapp 2. Med röda cirklar visas de två områden som är av särskilt intresse vad gäller utredning av översvämningsrisker, d.v.s. de befintliga fastigheter som ligger söder om exploateringsområdet Alsike Nord Etapp 2 samt våtmarken nordväst om Trunsta träsk.

Syftet med föreliggande utredning var att utreda översvämningsrisken för Pingla ström vid framförallt de befintliga fastigheter som ligger söder om exploateringsområdet Alsike Nord Etapp 2 samt vid våtmarken nordväst om Trunsta träsk där det tidigare har varit problem med att banvallen har svämmat över (Figur 2).

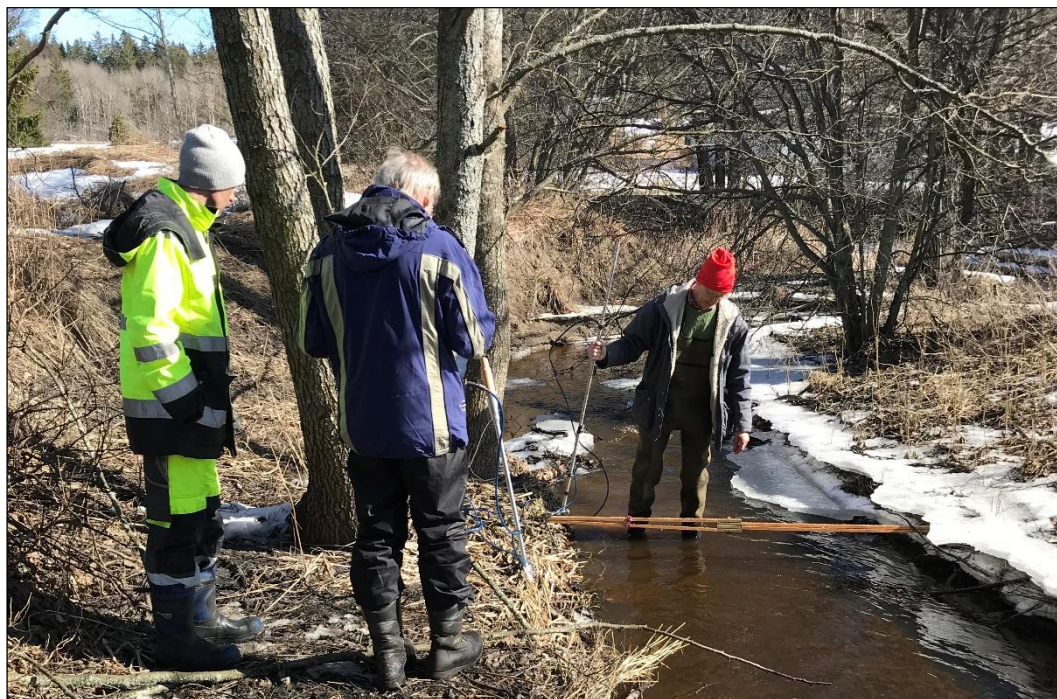
Figur 3. Flödesmätningar i södra Alsike, precis nedströms struktur nr. 21, 2018-04-03. Foto: Lisa Carlsson, 2018-04-03.

Inom ramen för föreliggande utredning mättes flödet i Pingla ström in vid två tillfällen, 2018-04-03 samt 2018-04-12 (Rodhe, 2018). Flödet mättes in av Allan Rodhe som är professor emeritus i hydrologi vid Uppsala Universitet och engagerad i en lokal naturvårdssatsning, ett s.k. LONA-projekt, som heter *Lär Känna Knivstaån* (Figur 3). Flödet mättes in vid Pingla ströms utlopp ur Lunsen samt i södra Alsike, precis nedströms struktur nr. 21 (Figur 6). 2018-04-03 var det emellertid för mycket snö och is vid Pingla ströms utlopp ur Lunsen för att det skulle vara möjligt att utföra flödesmätningar vid den platsen (Tabell 1). Flödena som mättes in 2018-04-12 användes vid kalibreringen av den hydrauliska modellen, se Avsnitt 3.1.

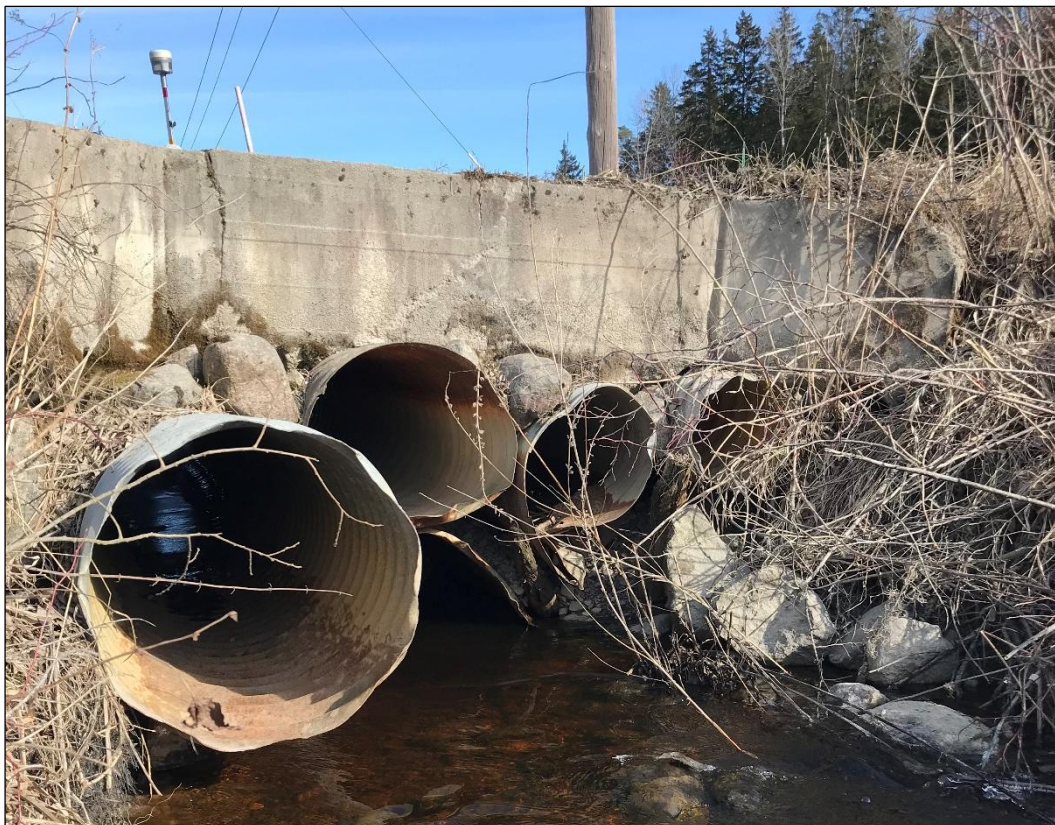
Figur 7. Struktur nr. 4. Fyra stycken parallella plåttrummor samt en halvbågeformad trumma under dessa. Den andra trumman till höger i bild är lite deformerad och diametern för denna trumma har således reducerats från uppmätt 0,5 m till 0,3 m. Foto: Lisa Carlsson, 2018-04-03.

Genomströmningsarean vid struktur nr. 4 och nr. 16 var inte helt enkelt att bestämma. Vid struktur nr. 4 var en av plåttrummorna deformerad och diametern reducerades därför från den uppmätta diametern 0,5 m till 0,3 m. Vid struktur nr. 16 gjordes en grov uppskattning av genomströmningsarean. I Figur 7 och Figur 8 visas bilder på struktur nr. 4 och struktur nr. 16, d.v.s. de parallella plåttrummorna samt den raserade sten/betongbron.

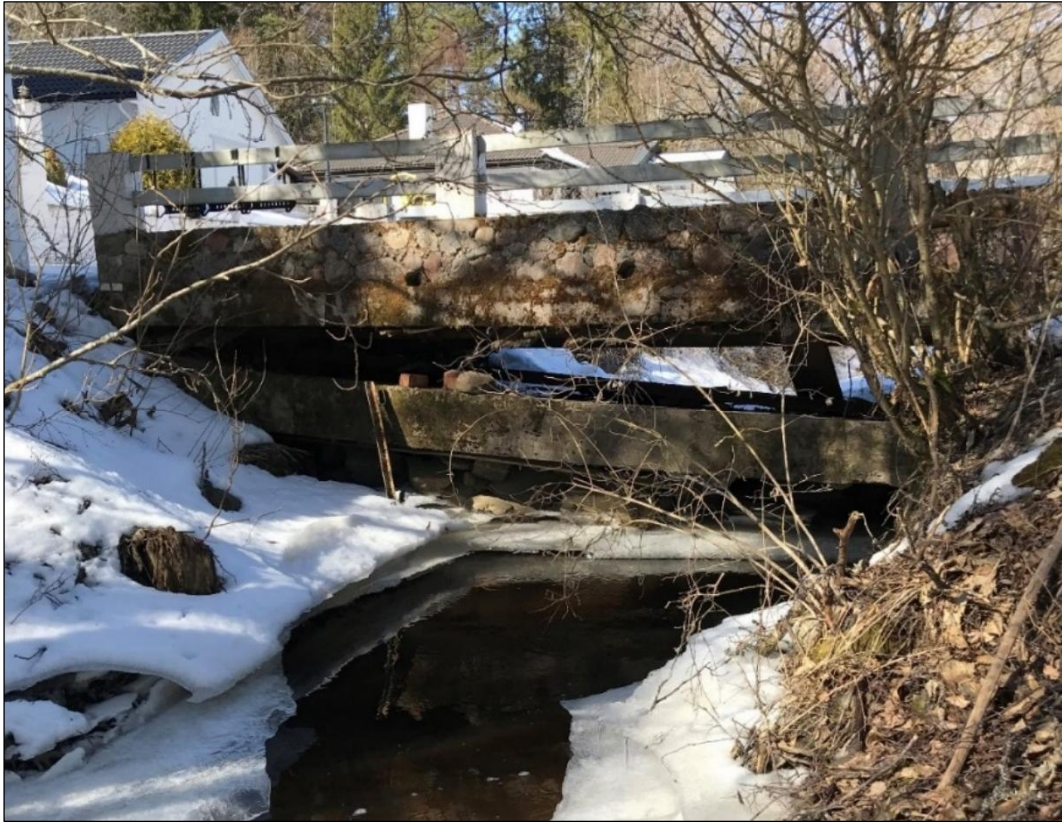
Figur 8. Struktur nr. 16. Raserad betongbro under en befintlig stenbro. Genomströmningsarean var svår att fastställa vid mätningar och den är således endast en grov uppskattning. Foto: Lisa Carlsson, 2018-04-03.

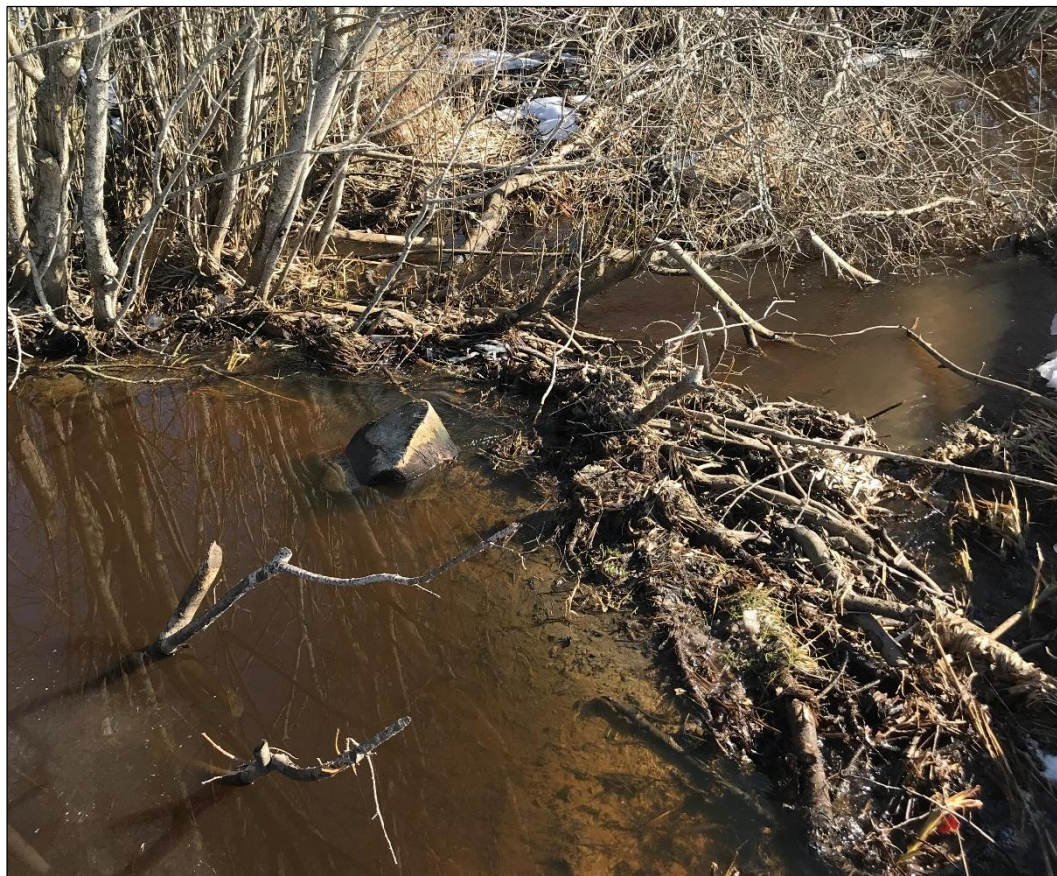
Figur 9. Bäverdammen lokaliserad precis uppströms gamla Alsike IP. Bäverdammen är en tröskel/begränsande sektion vilken inkluderades i den hydrauliska modellen i form av en modifierad tvärsektion.

Vid platsbesök 2018-04-03 observerades en bäverdamm vilken är lokaliserad precis uppströms gamla Alsike IP, på västra sidan av järnvägen. Bäverdammen är en tröskel och en s.k. begränsande sektion vilken inkluderades i modellen i form av en modifierad/upphöjd tvärsektion (Figur 9).

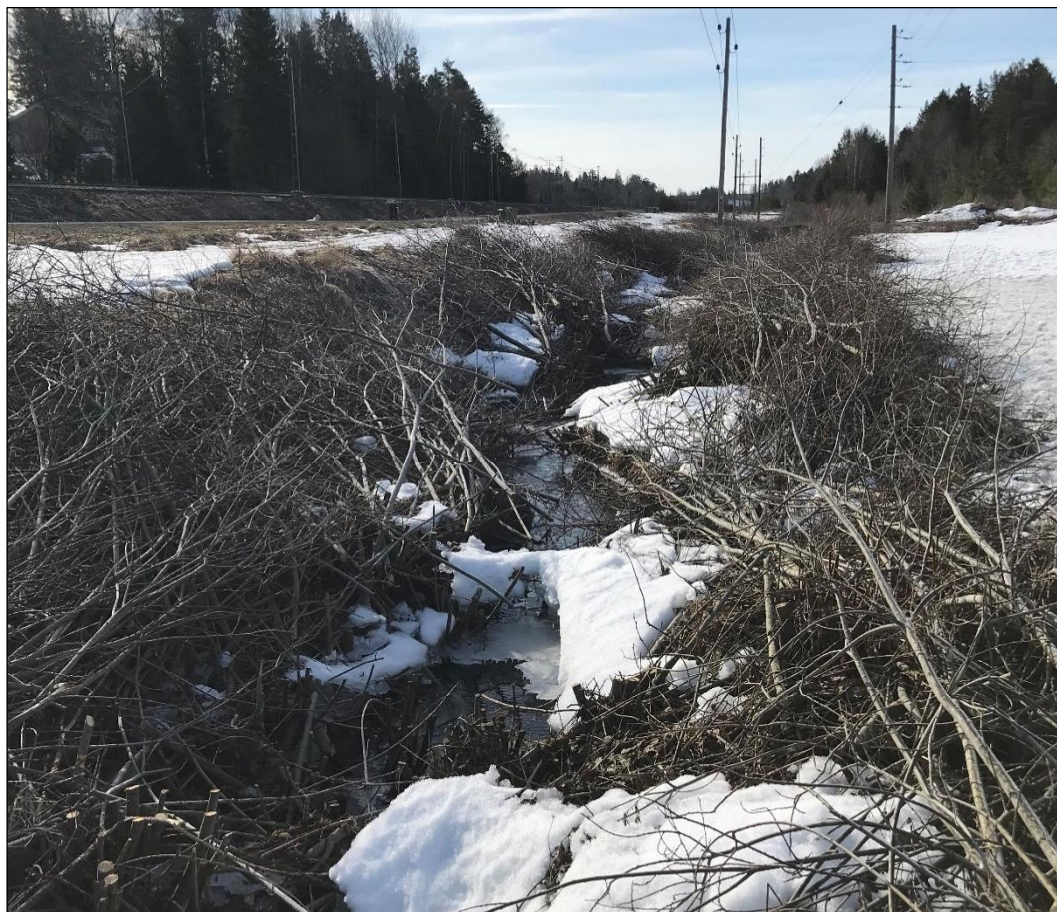
Figur 10. Avverkning av sly som sedan har lämnats kvar i vattendragsfåran. Grenarna som ligger kvar i vattendragsfåran utgör ett stort motstånd mot vattenflödet. Grenarna minskar därtill vattendragets kapacitet och kan orsaka uppdämning. Foto: Lisa Carlsson, 2018-04-03.

I de norra delarna av Pingla ström har sly och mindre träd avverkats utmed vattendraget längs en sträcka av drygt 500 m. Längs denna sträcka varierar avvikelser mellan uppmätt och beräknad vattennivå mellan ca 5 och 30 cm (Tabell 3). Att den generella avvikelser är störst i detta område beror på att det är väldigt svårt att i den hydrauliska modellen beskriva och ta hänsyn till de avverkade grenar och kvistar som lämnats kvar i vattendragsfåran (se Figur 10). Beräknade vattennivåer blir således lägre än uppmätta trots att ett lågt Mannings tal, d.v.s. stor råhet och således stort flödesmotstånd, har ansatts för själva vattendragsfåran.

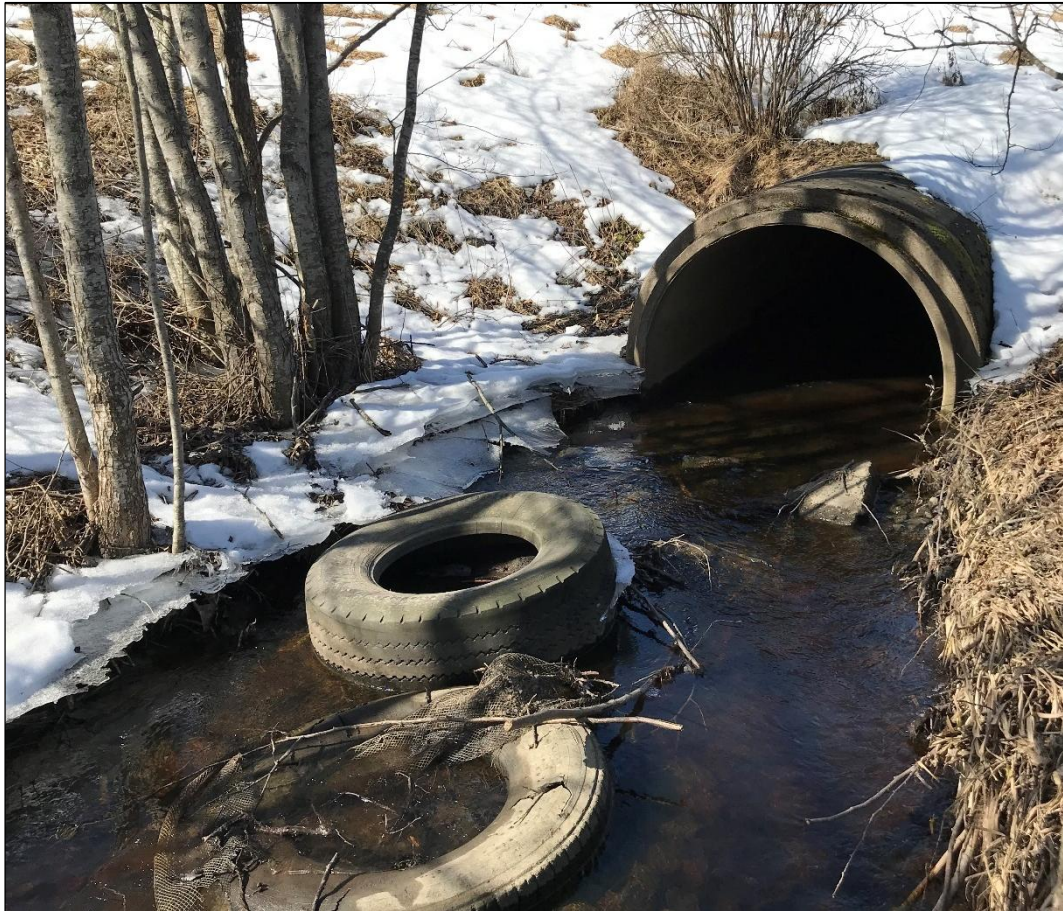
Figur 11. Dämmande bråte i form av gamla bildäck som ligger i vattendragsfåran precis nedströms struktur nr. 12. Foto: Lisa Carlsson, 2018-04-03.

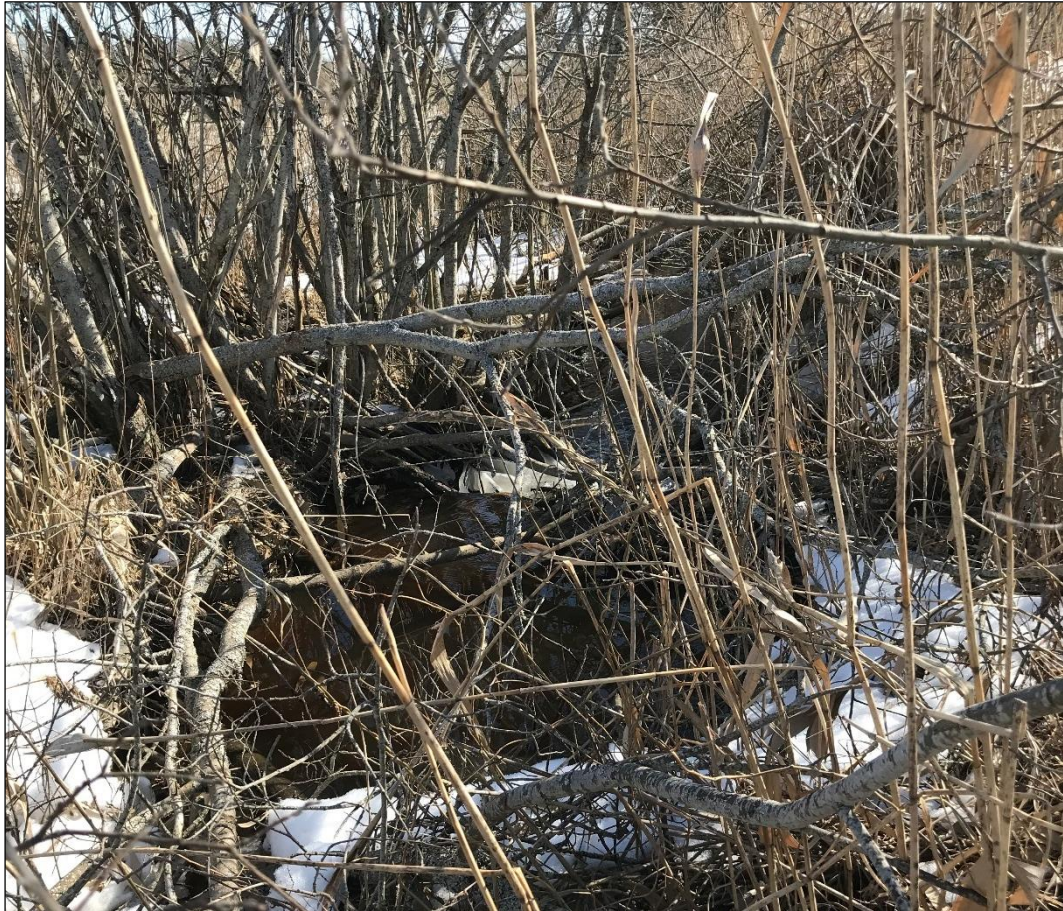
Figur 12. I området väster om järnvägen, precis uppströms gamla Alsike IP, är vattendraget längs vissa delar av sträckan tätt bevuxet med buskar och mindre träd. Foto: Lisa Carlsson, 2018-04-03.

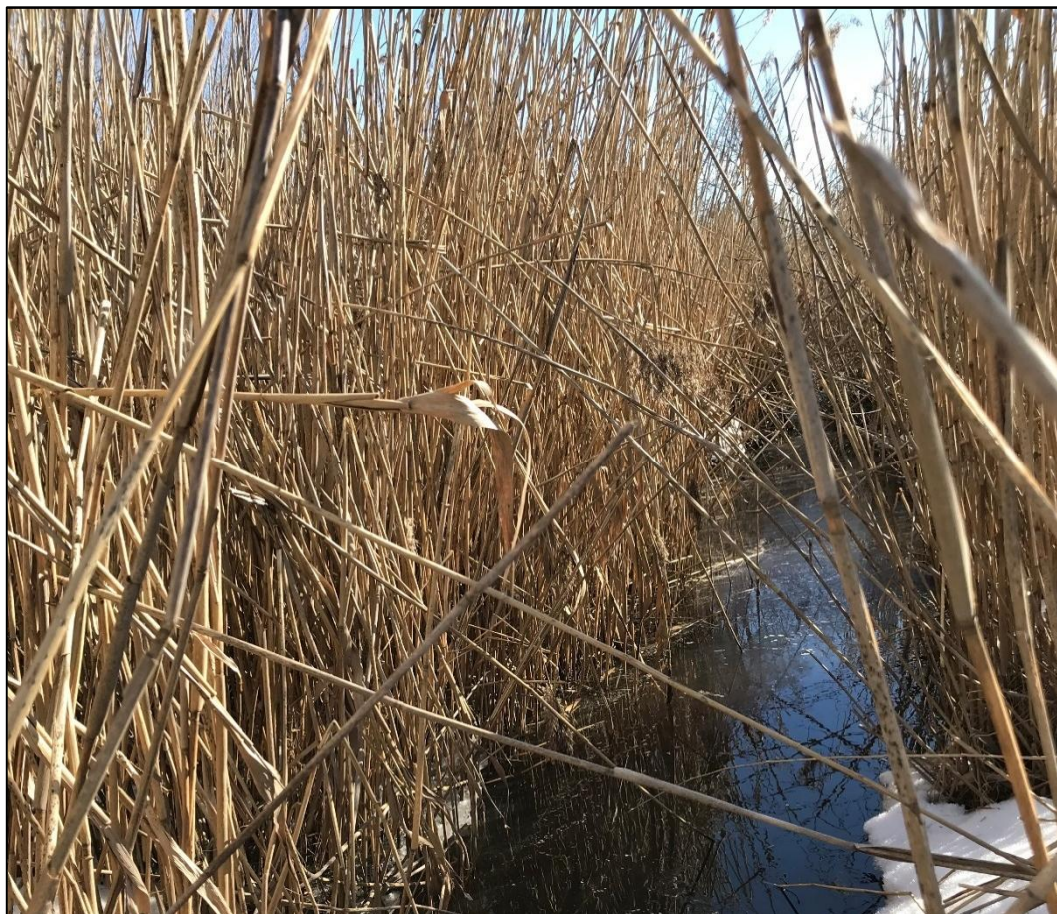
Figur 13. Området väster om järnvägen uppströms våtmarksområdet och Trunsta träsk är tätt bevuxet av vass. Foto: Lisa Carlsson, 2018-04-03.

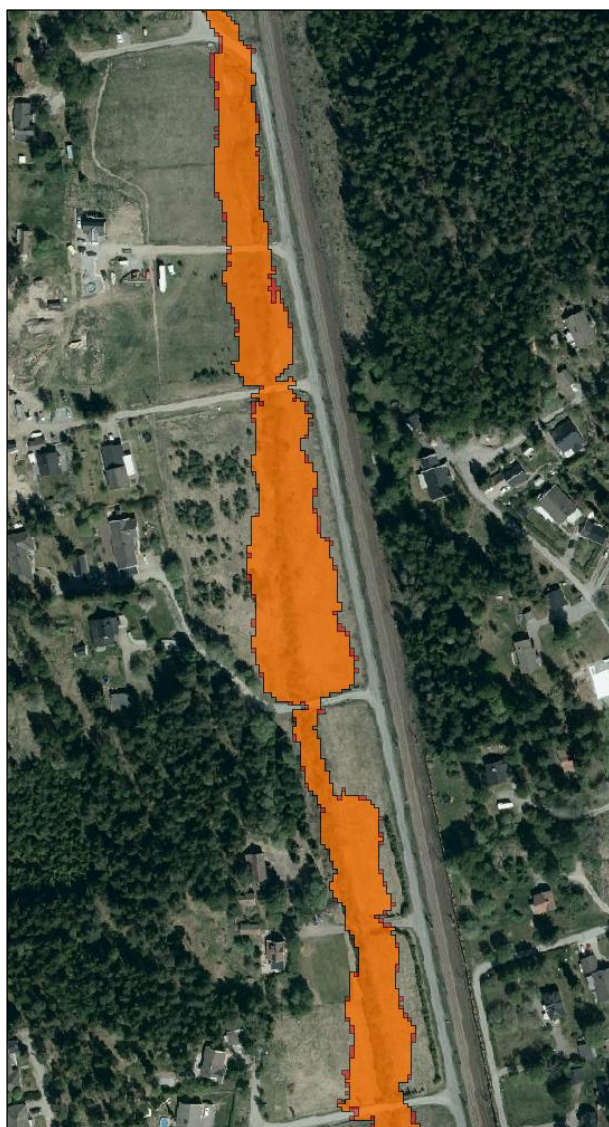
Figur 17. Översvämningsarna i de norra delarna av Pingla ström. I orange visas vattenutbredningen vid ett 50-årsflöde och i rött visas vattenutbredningen vid ett 100-årsflöde. Skillnaden mellan vattenutbredningen vid 50- respektive 100-årsflödet är liten.

Vid flödesscenerierna Q_{50} klimat och Q_{100} klimat svämmar vattendraget över längs hela den studerade sträckan, från Pingla ströms utlopp ur Lunsen ner till Trunsta Träsk (se Bilaga 1). I de norra delarna av Pingla ström översvämmas åkermarken utmed vattendraget och ett antal mindre vägar vilka leder till fastigheterna lokaliserade utmed skogskanten vid naturreservatet Lunsen överströmmas (Figur 17).

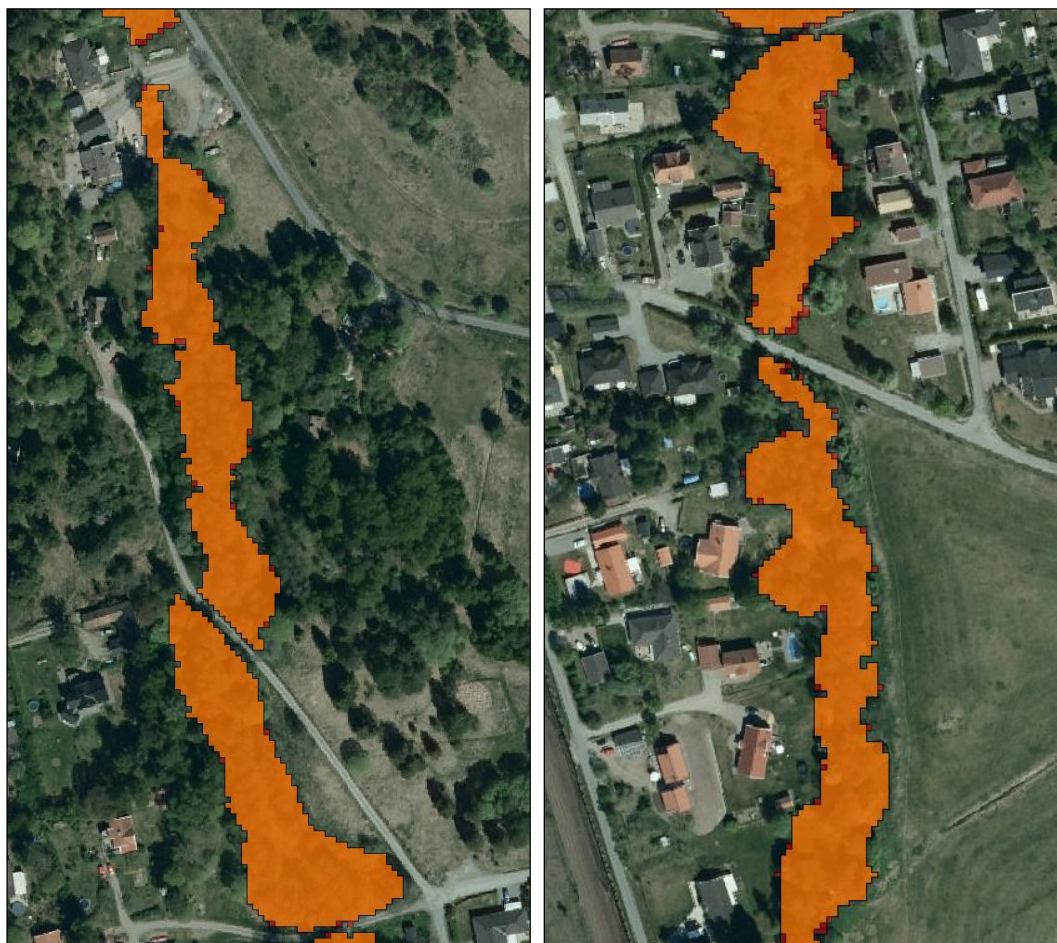
Figur 19. Översvämningen utmed Pingla ström i gamla Alsike tätort. I orange visas vattenutbredningen vid ett 50-årsflöde och i rött visas vattenutbredningen vid ett 100-årsflöde.

Inne i Alsike tätort påverkas ett bostadshus av översvämningen både vid 50- och 100-årsflödet. En person står skriven på den aktuella adressen, Boängsvägen 2 (Figur 18). Utmed bostadshusets sidor varierar vattendjupet mellan ca 0,05 och 0,45 m vid 50-årsflödet och mellan ca 0,2 m och 0,6 m vid 100-årsflödet. I övrigt bedöms inga bostadshus påverkas utmed sträckan mellan Boängsvägen och Vrå Herrgårdsväg trots att vattendraget översvämmas, vilket beror på att dalgången som vattendraget löper igenom inne i gamla Alsike tätort är relativt väldefinierad. Tomtmark översvämmas emellertid och det kan således inte uteslutas att skador på uthus, garage eller andra liknande byggnader uppkommer (Figur 19).

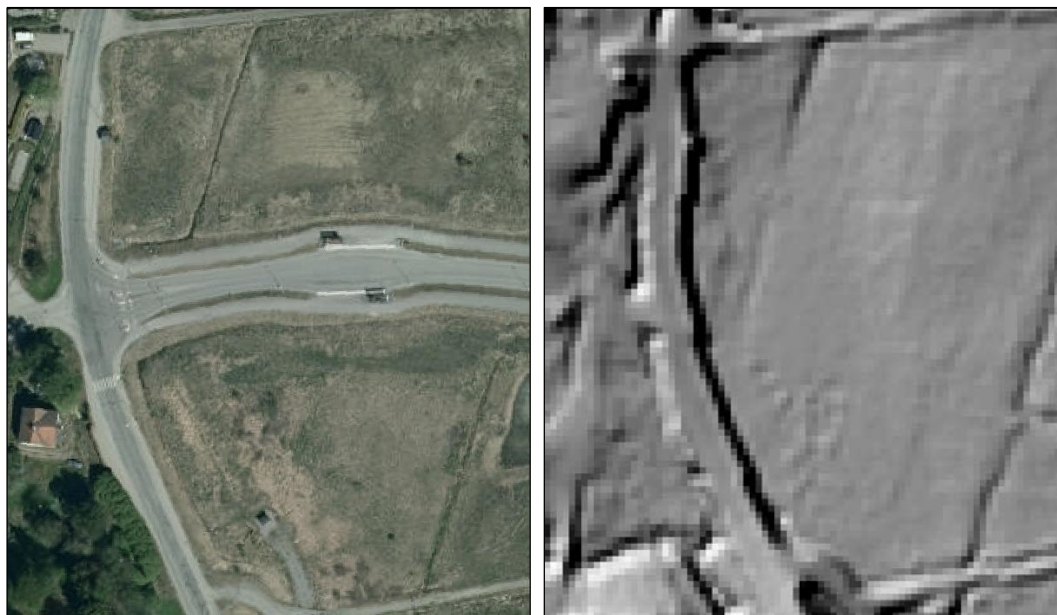
Figur 22. Till vänster visas ett ortofoto där Brunnbyvägen är den väg som syns mitt i bilden. Till höger visas en terrängskuggning över samma område och där syns det att vägen ej är med i höjddata från Lantmäteriet (ingen upphöjning för vägbanan).

Brunnbyvägen, vilken löper genom de nyare delarna av Alsike tätort, är en relativt ny väg och den finns således ej med i laserskannad höjddata från Lantmäteriet (Figur 22). Att vägbanans ej finns med i höjddata medför att vägen karteras som översvämmad vilket den kanske ej skulle vara i verkligheten (Figur 23). För att fastställa huruvida vägen översvämmas eller ej vid händelse av ett 50- respektive 100-årsflöde behöver nivån för vägbanan mätas in och jämföras mot beräknade vattennivåer i området utmed vägen.

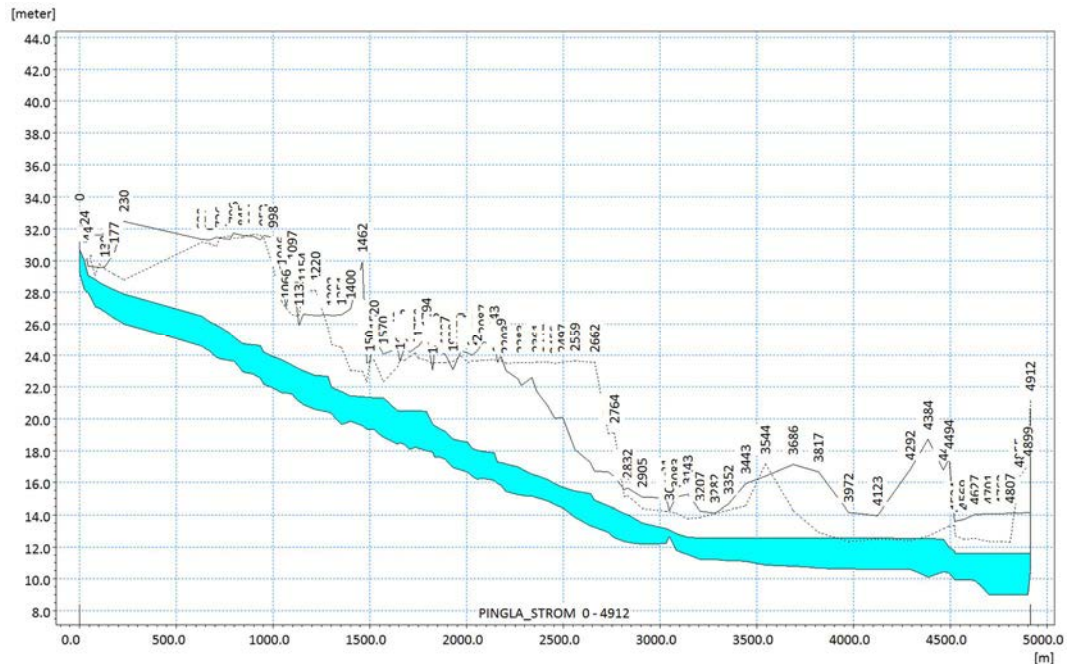
Figur 24. Vattenståndsprofil över Pingla ström vid flödesscenarioet Q₁₀₀ klimat.

Vattennivåerna i Pingla ström vid ett 100-årsflöde varierar mellan ca +30,7 m (vid utloppet ur Lunsen) och ca +11,6 m (vid Trunsta träsk) längs den studerade sträckan. I Figur 24 visas en vattenståndsprofil över Pingla ström vid flödesscenarioet Q₁₀₀ klimat.

Ny bebyggelse bör inte planeras i flacka områden närmast vattendraget. Vattenståndprofilen för det klimatanpassade 100-årsflödet som visas i Figur 24 är en rimlig dimensionerande vattennivå. För att tillskapa marginal eller minska risken för skador om vattendraget bräddar över kan bebyggelsen planeras med okänslig verksamhet i bottenplan, såsom parkeringsplatser eller dylikt.

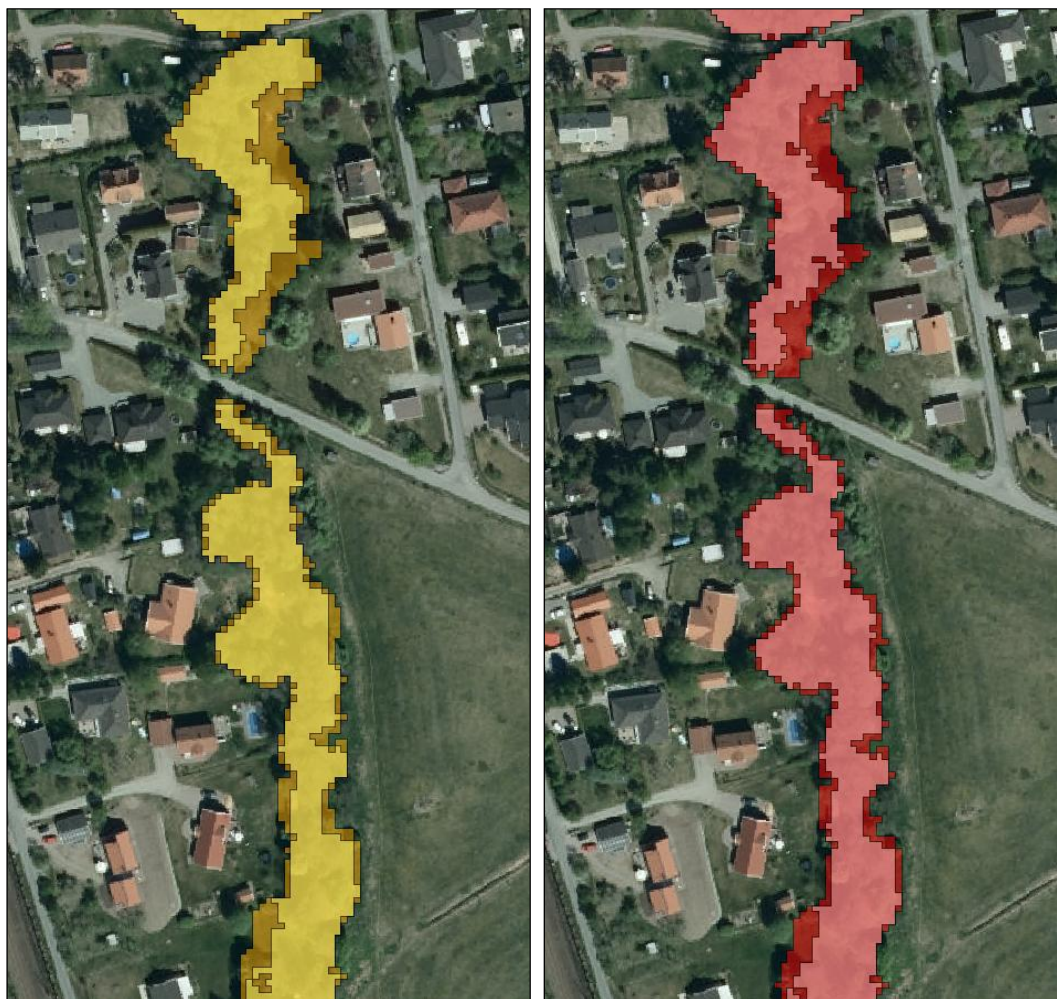
Figur 25. I bilden till vänster visas översvämningsutbredningen vid Q_{50} klimat med Mannings tal = $15 \text{ m}^{1/3}/\text{s}$ i vattendragsfåran i gult och med Mannings tal = $5 \text{ m}^{1/3}/\text{s}$ i vattendragsfåran i orange. I bilden till höger visas översvämningsutbredningen vid Q_{100} klimat med Mannings tal = $15 \text{ m}^{1/3}/\text{s}$ i vattendragsfåran i rosa och med Mannings tal = $5 \text{ m}^{1/3}/\text{s}$ i vattendragsfåran i rött. Ett högre Mannings tal i vattendragsfåran leder till lägre beräknade vattennivåer och således mindre vattenutbredning.

Vid simuleringarna där Mannings tal ansattes till 15 m^{1/3}/s i vattendragsfåran och på översvämningsytorna blev beräknade vattennivåer lägre och vattenutbredningen således mindre både vid flödesscenarioet Q₅₀ klimat och flödesscenarioet Q₁₀₀ klimat, se exempel i Figur 25 samt redovisning av hela vattendragssträckan i Bilaga 1.

För att förhindra att grenar, kvistar och annan dämmande bråte minskar vattendragets kapacitet samt orsakar uppdämning och således bidrar till en ökad risk för översvämning alternativt att naturligt förekommande översvämningar förvärras bör vattendraget rensas (från exempelvis de avverkade grenar och kvistar som lämnats kvar i de norra delarna av Pingla ström). Känslighetsanalysen visar att mindre motstånd mot vattenflödet, d.v.s. en slätare geometri, ger mindre omfattande översvämningar, se Figur 25 samt Bilaga 1.

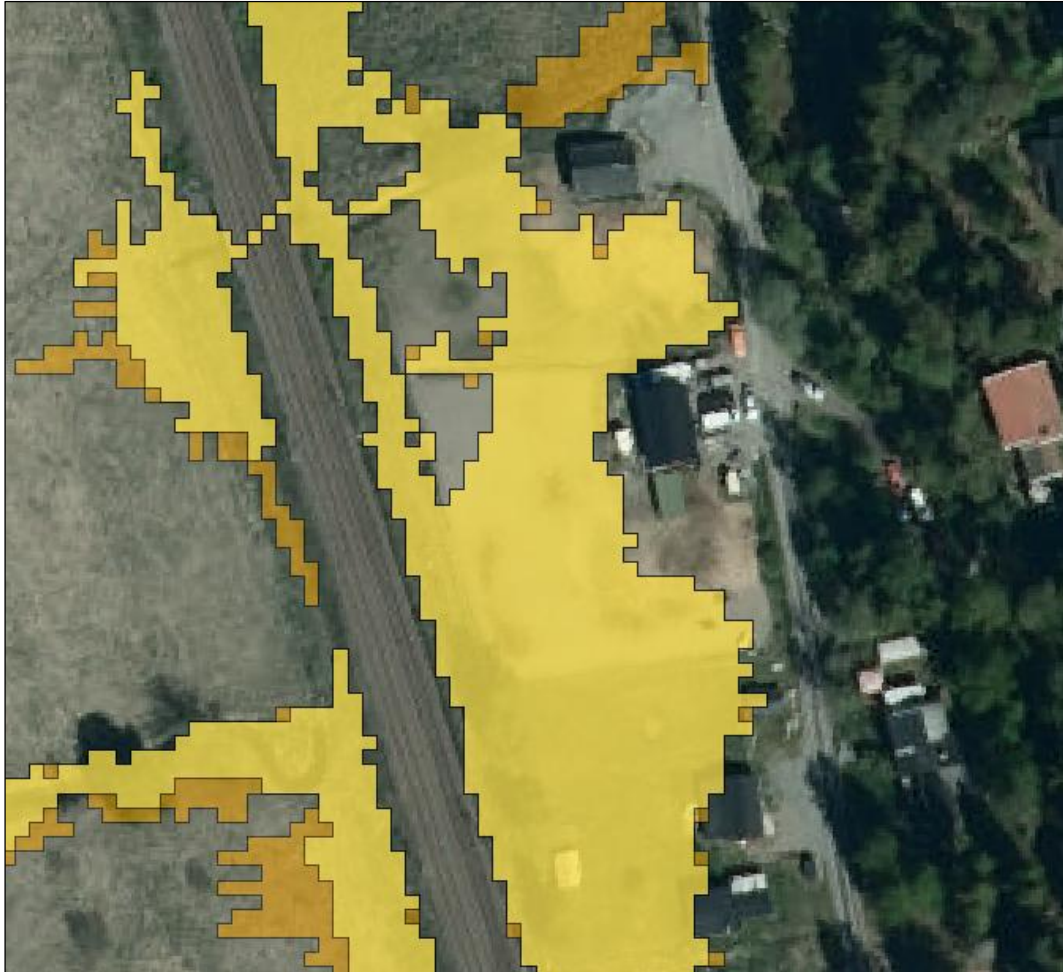
Figur 28. Byggnaderna lokaliserade på fastigheterna Vrå 1:199 och Vrå 1:198. I gult visas vattenutbredningen vid ett 50-årsflöde med Mannings tal = $15 \text{ m}^{1/3}/\text{s}$ i vattendragsfåran och i orange visas vattenutbredningen vid ett 50-årsflöde med Mannings tal = $5 \text{ m}^{1/3}/\text{s}$ i vattendragsfåran.

Vid fastigheterna Vrå 1:199 och Vrå 1:198 blev vattenutbredningen mindre vid simuleringarna med högre Mannings tal i vattendragsfåran. Fastigheterna påverkas emellertid fortfarande av översvämning både vid 50- och 100-årsflödet (Figur 28 och Figur 29). Såsom tidigare nämnts är det emellertid oklart om byggnaderna närmaste vattendraget är bostadshus där personer står skrivna eller endast garage och/eller uthusbyggnader.
