MUR (Markteknisk undersökningsrapport)/Geoteknik

## SÄRSTA 3:1 KNIVSTA

**Uppdrag:** 326982 Särsta 3:1, Knivsta  
**Titel på rapport:** Markteknisk undersökningsrapport  
**Status:** Slutrapport  
**Datum:** 2022-10-11

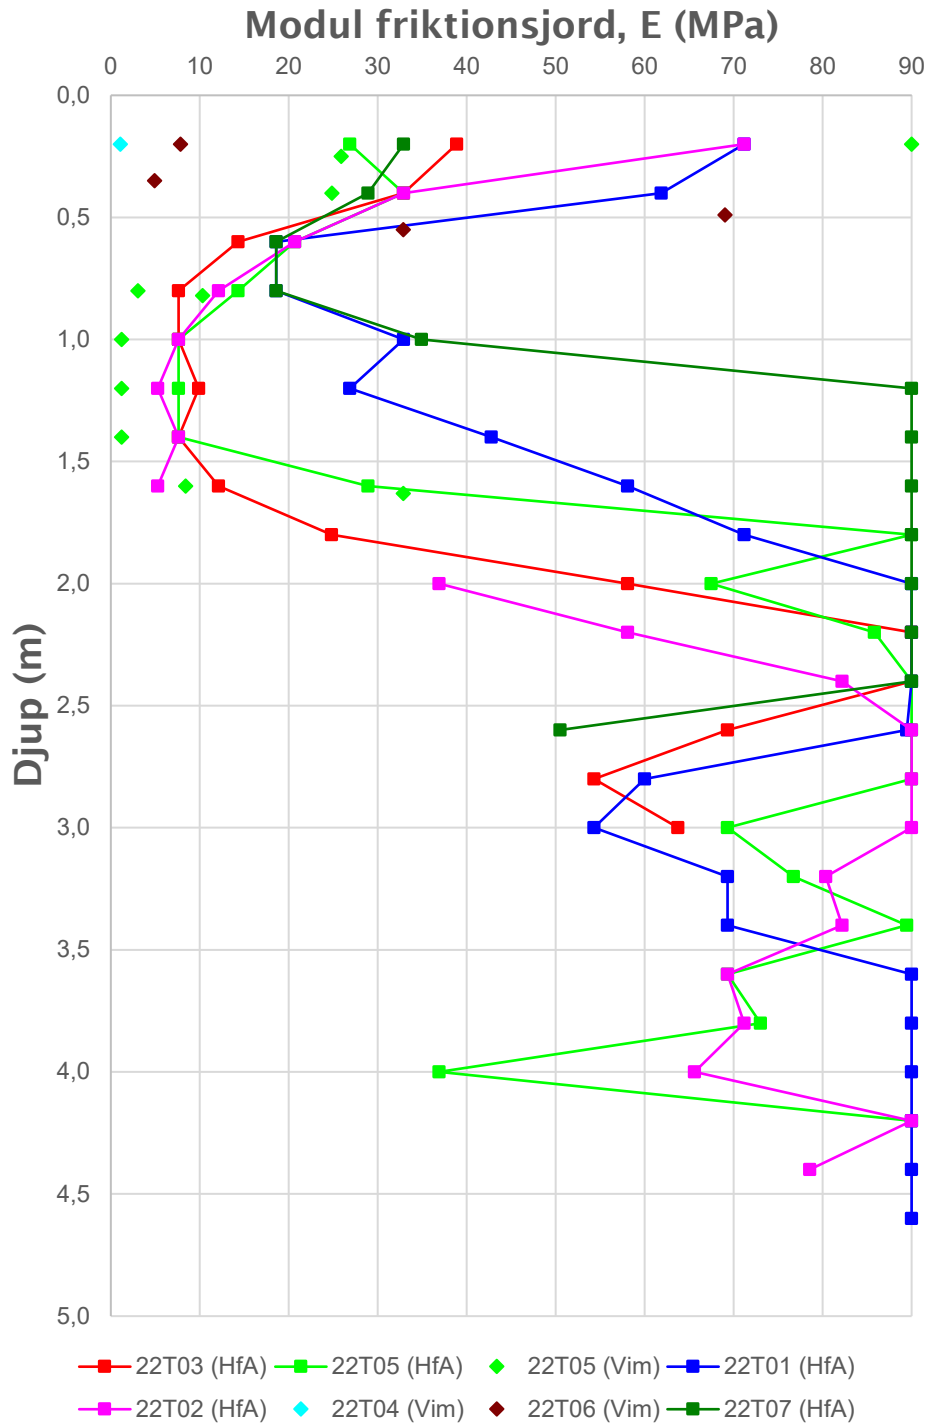
Härledda värden för hållfasthetsegenskaper (inre friktionsvinkel  $\phi$  och odränerad skjuvhållfasthet  $c_u$ ) samt deformationsegenskaper ( $E$ -modul) från utförda HfA-sonderingar redovisas nedan.

Utvärderingarna har utförts med stöd av SS-EN 1997-1 (Eurokod 7) och SGI Information 15.
